住まいの傾きや沈下を、地中から持ち上げて直す。
i-LIFT工法
アイ・リフト工法

傾いたり、沈下した住宅を 簡単にリフトアップ

i-LIFT工法とは、

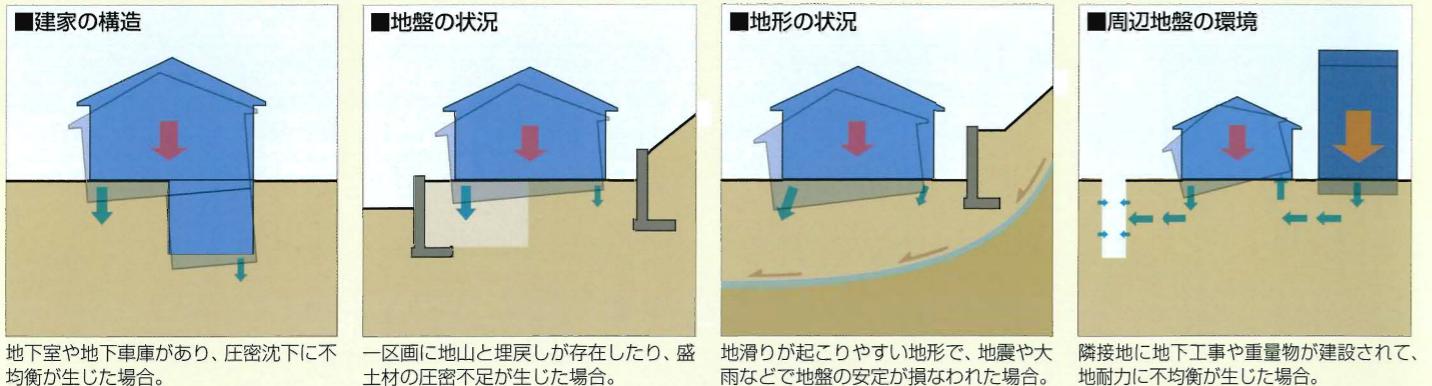
住宅の傾きや沈下の状況に応じたリフトアップが可能です。

地下室や地下車庫があり、圧密沈下に不均衡が生じた場合。

一区画に地山と埋戻しが存在したり、盛土材の圧密不足が生じた場合。

地滑りが起こりやすい地形で、地震や大雨などで地盤の安定が損なわれた場合。

隣接地に地下工事や重量物が建設されて、地耐力に不均衡が生じた場合。

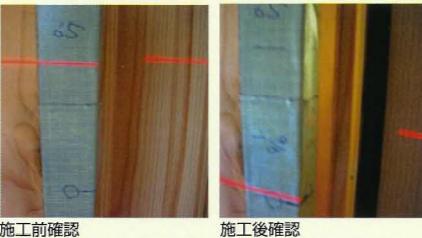
i-LIFT工法はレーザー光を利用したレベル測定により、施工前後および施工途中の建物の高さや傾斜を高い精度で確認することができます。また、必要に応じてコンピュータ制御による3次元傾斜測定装置を使用して、リアルタイムに傾斜の測定を行ながら施工します。

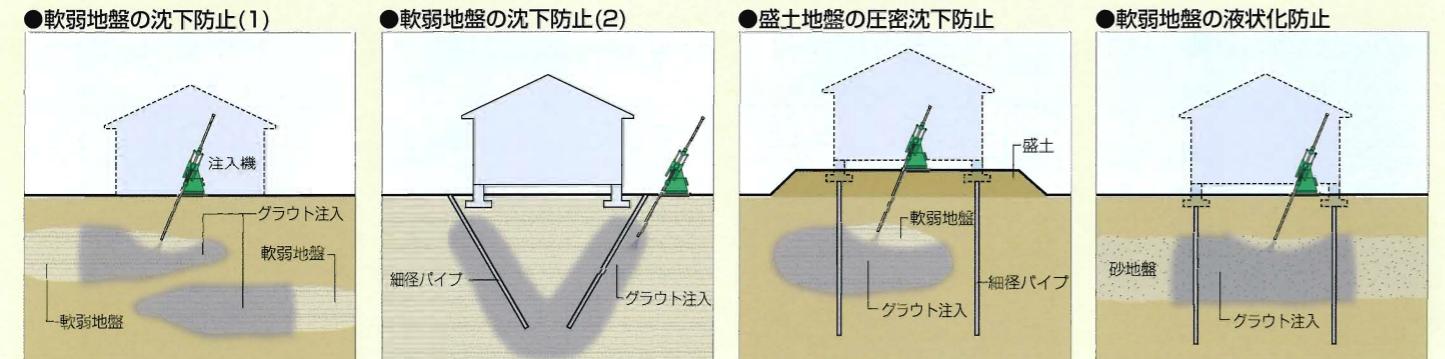
i-LIFTは地盤の「沈下防止対策」にも応用できます。

地盤中に軟弱層などがあり、地盤の支持力が弱い場合、グラウトを注入して地盤の沈下を防止。

グラウトと細径パイプを用いた斜杭・組杭を併用して、地盤の沈下を防止。

軟弱な地盤に盛土をした場合、地盤改良工事を施工しても圧密沈下を起こし易いため、グラウトを注入して地盤の沈下を防止。

地盤中に砂層がある場合、地震の際に液状化現象を起こしやすいため、グラウトを注入して液状化を防止。

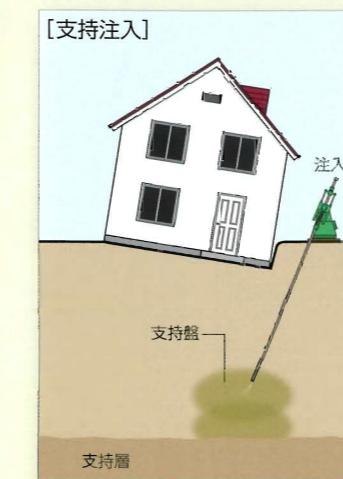
1-i 傾いたり沈下した建物を支えるため、支持層上にグラウト注入を繰り返し行い、「支持盤」を形成する。

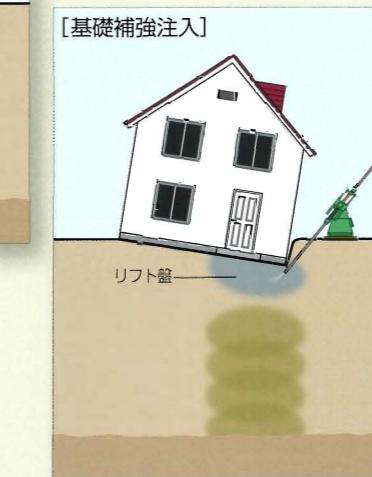
2-i 建物の基礎補強のため、基礎下部にグラウトを注入して「リフト盤」を形成させる。

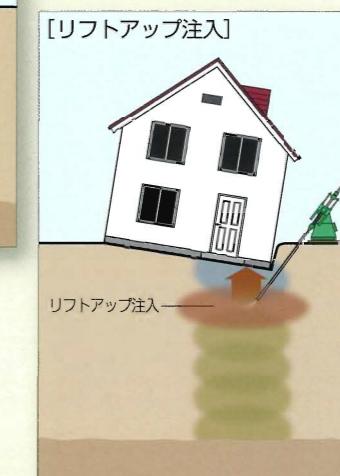
3-i 「支持盤」と「リフト盤」の間に「リフトアップ注入」を行い、「リフト盤」ごと建物を持ち上げる。

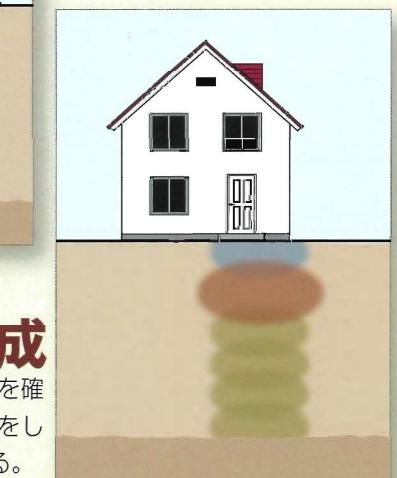
完成

建物各部のレベルを確認しながら微調整をして工事を完成させる。

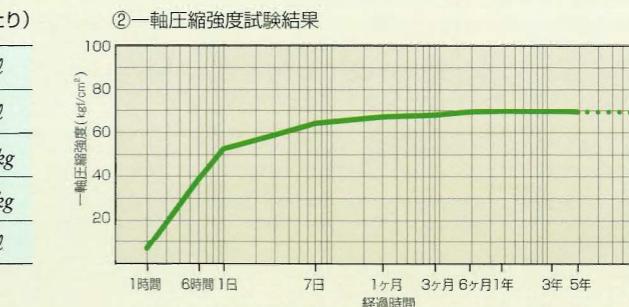
②一軸圧縮強度試験結果

①グラウトの配合例(試験配合: 400ℓ当たり)

主剤液 (200ℓ)	3号珪酸ソーダ	100ℓ
	水	100ℓ
硬化剤液 (200ℓ)	特殊硬化剤	30kg
	ポルトランドセメント	80kg
